922.5-0000010 РЭ

Руководство по эксплуатации
Operation manual

ОСНОВАНИЕ: Мероприятия по повышению технического уровня и конкурентоспособности тракторов БЕЛАРУС

Бюллетень Bulletin 7-2017 БЭ	МОДЕЛЬ ТРАКТОРА TRACTOR MODELS	922.5
---	-----------------------------------	--------------

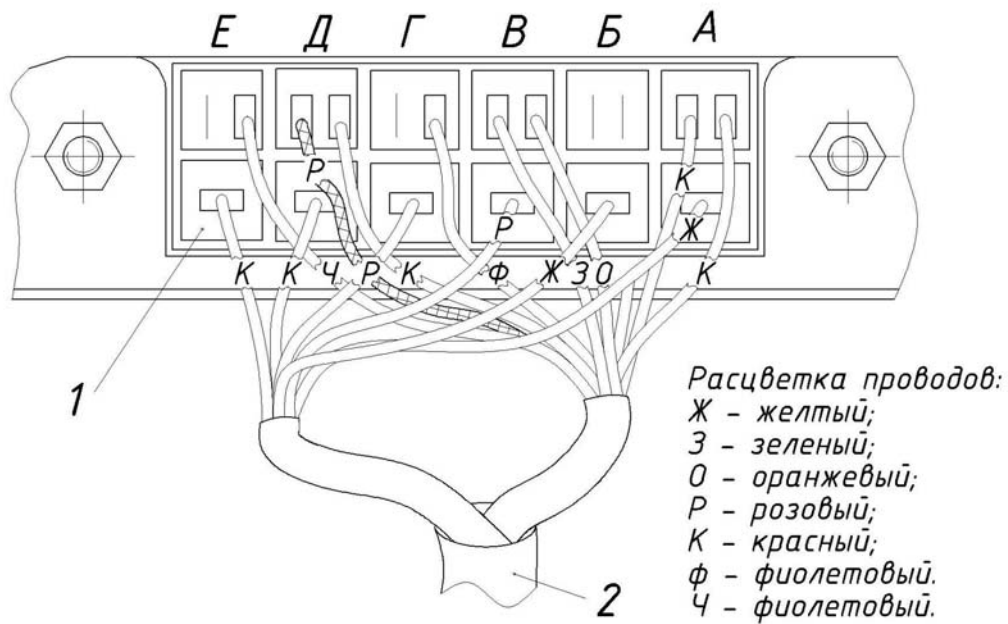
Рисунок 6.1.2 – Подключение проводов к блоку предохранителей ЭСУД

Неправильная коммутация проводов в блоке предохранителей ЭСУД.	Проверьте правильность подключения проводов с обратной стороны блока, как представлено на рисунке 6.1.2: - провод, розового цвета, с буквенно-цифровой маркировкой «202», должен находиться на выводе «Д».
--	---

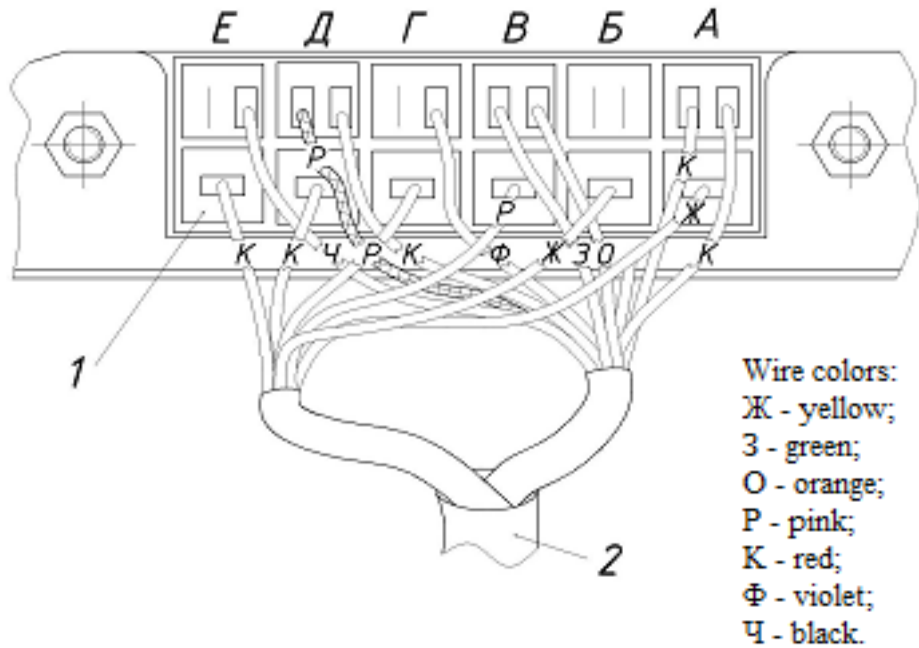
1 – EECS fuse block; 2 – EECS wire bundle
Figure 6.1.2 – Wire connections to EECS fuse block

Incorrect commutation of wires in the EECS fuse block.	Check the correctness of wire connections on the back side of the unit, as is shown in figure 6.1.2: - pink wire having literal and digital marks “202” shall be in “Д” outlet;
--	--
