923.5-0000010 РЭ

Руководство по эксплуатации  
Operation manual

Бюллетень Bulletin <b>3-2017 БЭ</b>	МОДЕЛЬ ТРАКТОРА TRACTOR MODELS <b>923.5</b>
---	---

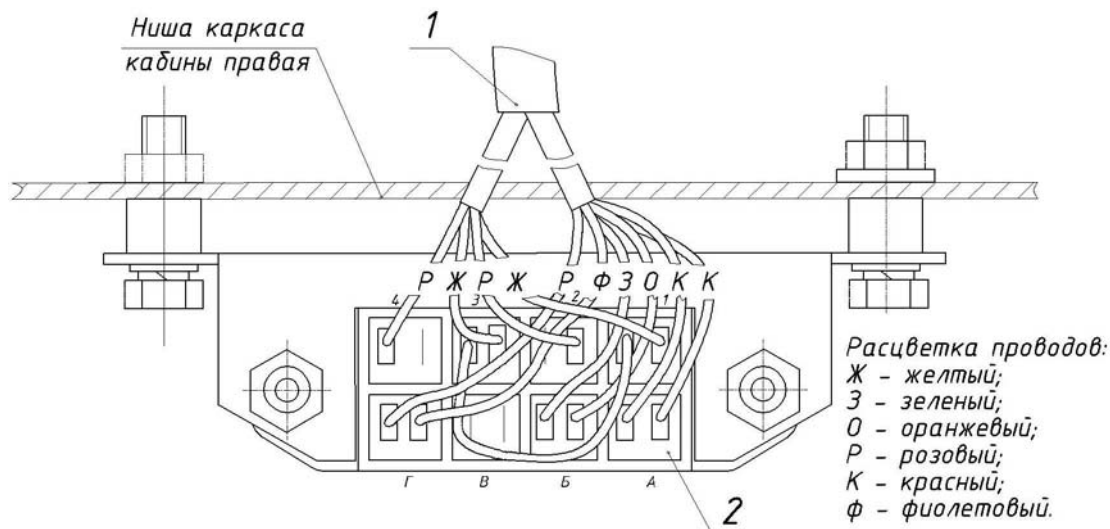
Рисунок 6.1.2 – Подключение проводов к блоку предохранителей ЭСУД

Неправильная коммутация проводов в блоке предохранителей ЭСУД.	<p>Проверьте правильность подключения проводов с обратной стороны блока, как представлено на рисунке 6.1.2:</p> <ul style="list-style-type: none"> <li>- провод - «перемычка», черного цвета, должен находиться между выводом «1» и выводом «3»;</li> <li>- провод, желтого цвета, с буквенно-цифровой маркировкой «200а», должен находиться на выводе «3»;</li> <li>- провод, розового цвета, с буквенно-цифровой маркировкой «203а» должен находиться на выводе «4»;</li> <li>- провод, фиолетового цвета, с буквенно-цифровой маркировкой «206» должен находиться на выводе «Г».</li> </ul>
--	--

1 – Жгут ЭСУД; 2 – Блок предохранителей ЭСУД

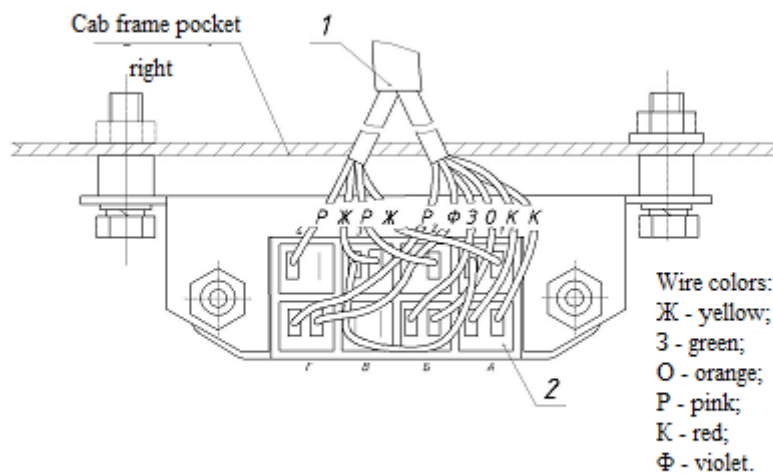
1 – Wire bundle of EECS; 2 – Fuse block of EECS  
Figure 6.1.2 – Wire connections to EECS fuse block

Wrong commutation of wires in the fuse block of EECS	<p>Check the accuracy of wire connections at the back of the block as shown in figure 6.1.2:</p> <ul style="list-style-type: none"> <li>- the jumper wire of black color shall be between the output 1 and output 3;</li> <li>- the yellow color wire with an alphanumeric marking 200a shall be in the output 3;</li> <li>- the pink color wire with an alphanumeric marking 203a shall be in the output 4;</li> <li>- the violet color wire with an alphanumeric marking 206 shall be in the output Г;</li> </ul>
--	---
